## Auch ein Kunsthaus braucht Luft

## **Versottung: ein häufiges Problem - durch AHRENS schnell und professionell gelöst**

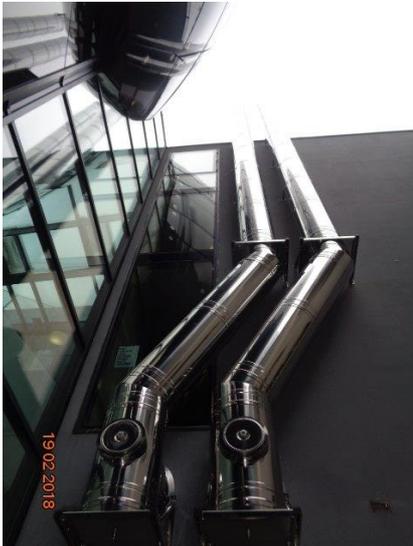
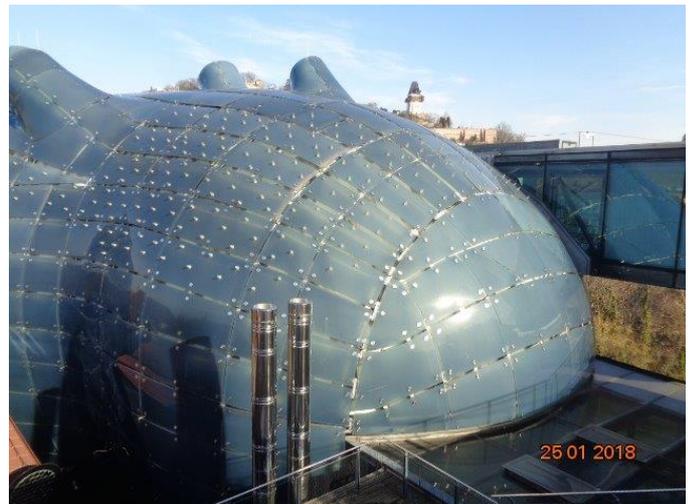
Das im Jahr 2003 errichtete Kunsthaus in Graz erfreut sich großer Besucherzahlen und das darin integrierte Café bewirbt seitdem ebenfalls viele kunstbegeisterte Gäste. Aufgrund der hohen Frequenz wurde das Café nun erweitert und Matthäus Parz, Ahrens Außendiensttechniker Sanierung für die Stadt Graz und Umgebung, war gefordert, die Problematik der Abluftführung bzw. die Erreichung der erforderlichen Luftwechselrate zu lösen. Diese behördliche Vorschrift musste erfüllt werden, nur dann konnten Gastro- und Küchenbereich vergrößert werden. Matthäus Parz analysierte die Möglichkeiten vor Ort und empfahl das Abgassystem **AHRENS Kompakt conic**, das sowohl mit seinen funktionellen Eigenschaften als auch aufgrund der optischen Vorzüge perfekt zu diesem außergewöhnlichen Gesamtkunstwerk passt. Innerhalb von zwei Tagen wurden im Jänner 2018 die zwei Hochglanz-Abgassysteme mit einem Durchmesser von je 400mm montiert, die sich elegant in die bestehende Architektur einfügen und alle Anforderungen erfüllen.

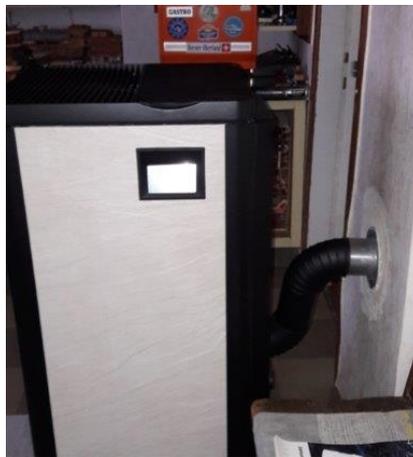
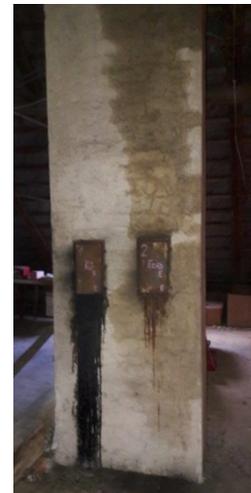
Die Verfärbung des äußeren Mauerwerks kündigte an, was sich im Inneren dann bestätigte: ein versotteter Kaminzug. Offensichtlicher Grund: die Taupunktunterschreitung im Kaltbereich, hier im Dachboden. Die Lösung dafür hatte Leopold Plank natürlich sofort parat – die Sanierung des Rauchfanges und damit die Behebung des Mangels durch den Einbau des einwandigen **AHRENS Edelstahl Sanierungssystems Ahrens ew**. Eine Lösung, die für die Nutzer des Pelletsofens eine schnelle, saubere und kostengünstige Möglichkeit bietet, die Feuerstätte rasch und unkompliziert wieder in Betrieb zu nehmen. In gewohnter AHRENS Manier wurde kurzfristig ein Termin vereinbart und das neue System installiert.
