# AUS ALT MACH NEU!

## KAMINSANIERUNG VOM ÖSTERREICHISCHEN PROFI AHRENS

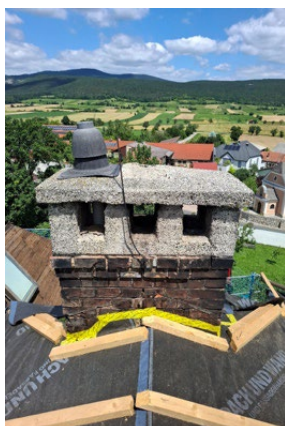
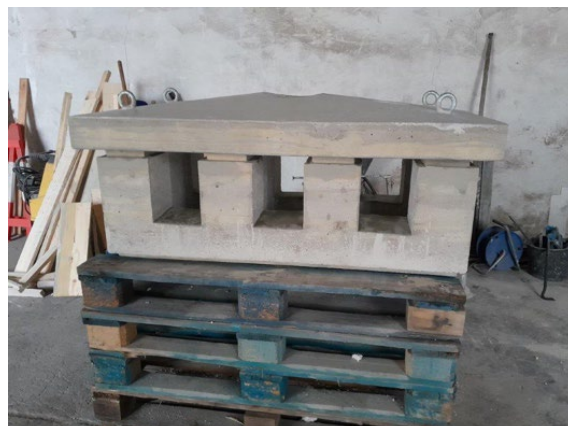
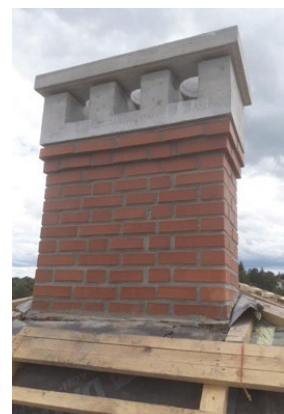
Beim bestehenden Rauchfang handelte es sich um einen Kaminkopf, dessen oberster Teil aus einem massiven Betonelement mit seitlichen Öffnungen bestand und diesen galt es originalgetreu wiederherzustellen.

Zuerst wurde vom **3-zügigen Kamin** der gesamte, kaputte Kaminkopf sauber abgetragen. Danach wurde der Korpus des Kaminkopfes von den AHRENS Facharbeitern mit **NF Ziegeln** gänzlich neu aufgemauert. Das passende Betonelement wurde bereits zuvor bei AHRENS gefertigt und dann vor Ort auf der Baustelle in Bad Vöslau mittels Kran auf den Ziegel-Korpus aufgesetzt. **Doch nicht das äußerliche Erscheinungsbild ist bei einer Kaminsanierung das wichtigste – auf die inneren Werte kommt es an.** Deshalb wurde der Kamin ausgefräst und ein neues Edelstahlrohr eingezogen, so kann der Rauchfang wieder effizient und sicher betrieben werden. Schließlich dient die neue Abgasanlage zum Betrieb einer Biomasse Zentralheizung, die nun wieder über einen funktionierenden Kamin verfügt.

Jetzt erstrahlt der top sanierte Ziegel-Kaminkopf wieder in neuem Glanz am schönen Wohnhaus und seine Bewohner können sich im Winter an wohliger Wärme erfreuen.
