HOCH HINAUS MIT AHRENS

Schliefer-Kamin Sanierung in luftiger Höhe

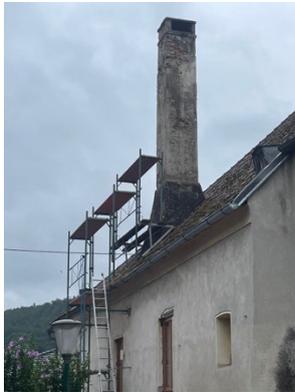
Alter Schiefer

Dass der zentrale 1-zügige Schlieferkamin des Gebäudes schon in die Jahre gekommen war, wurde durch eine herunterhängende Platte sichtbar. Als der zur Reparatur beauftragte Spengler die marode Platte wieder befestigen wollte, fiel ihm der desolate Gesamtzustand des Kamines auf. Aus diesem Grund wurde der Rauchfangkehrermeister Andreas Rester (Betrieb in Spitz an der Donau) zur Beurteilung des Kamines hinzugezogen. Der Fachmann stellte fest, dass der Kamin saniert und instandgesetzt werden muss und auch zwei weitere, kleinere, Kamine einer Sanierung bedürfen.

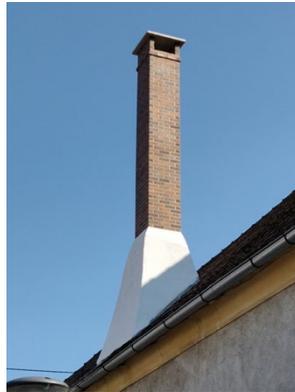
Neuer Schiefer

Nach dem fachmännischen Abtragen des alten 1-zügigen Schlieferkamins wurde dieser mit Klinkerziegeln wieder völlig neu aufgemauert. Zugleich wurden auch die beiden kleineren 2-zügigen Kamine (gelegen am gleichen Sicherungsgeländer) saniert. Alle Kamine wurden, passend zum Stil des Hauses aufgemauert – so fügten sie sich harmonisch in das Gesamtbild ein. Die neu gemauerten Kamine wurden final am Sockel verputzt und mit einer Betonplatte abgeschlossen.

Der nun top-sanierte, imposante Schieferkamin erstrahlt in neuem Glanz und ist wieder bereit zur Nutzung, so kann mit dem angeschlossenen Küchenofen wieder sicher geheizt und gekocht werden.

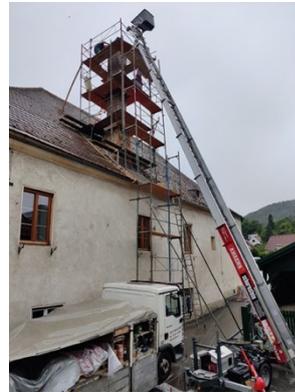
Gerüstung

Dazu wurde AHRENS als führender Kaminsanierungs-Experte in Österreich mit der umfassenden Sanierung betraut. Die Arbeiten übernahmen ein AHRENS-Team um den erfahrenen Außendiensttechniker Wolfgang Schmutz - von der Zentralen AHRENS Betriebsstätte in Wieselburg. Bei einer umfassenden Vor-Ort Besichtigung stellte Wolfgang Schmutz fest, dass der große Schlieferkamin komplett abgetragen werden muss, denn zu groß waren die Schäden. Eine besondere Herausforderung war dabei die Höhe des mehrstöckigen Bauwerks und die Größe des Kamines selbst – es wurde eine ausgefeilte Gerüstung zur sicheren Durchführung der Arbeiten benötigt.

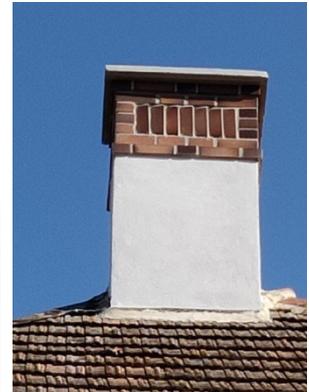
Kleinere, 2-zügige Kamine
