NATÜRLICH SCHÖN DURCH PATINA

Ein AHRENS Kupfer-Kamin sorgt für Wärme und ziert das Bauwerk!

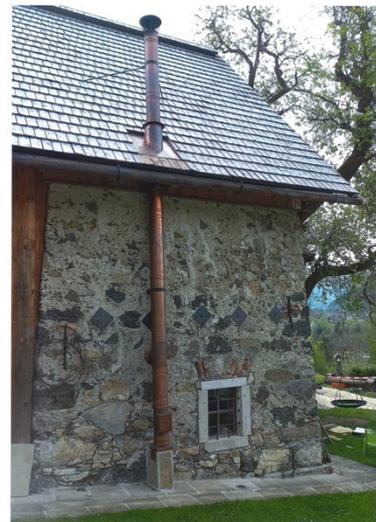
Zwar ist der Kupferkamin von AHRENS nun fertig verbaut, doch die natürliche Verwitterung, die Oxidation des Kupfers, wird diesen besonderen Kamin in den nächsten Monaten und Jahren noch mit einer natürlichen Patina versehen.

Auch die passende Wandkonsole, Putztürle sowie Wandhalter wurden vom fachkompetenten Team der AHRENS Techniker verbaut. Die Führung des Kamins durch die Wand erfolgte per Kernbohrung, der Kamin im Mauerwerk wurde von doppelwandig auf einwandig geführt und mit einem Doppelwandstutzen bis zur Feuerstätte hin zugeleitet.
